ГОСЭНЕРГОГАЗНАДЗОР

## ЭЛЕКТРОБЕЗОПАСНОСТЬ И РЫБОЛОВ

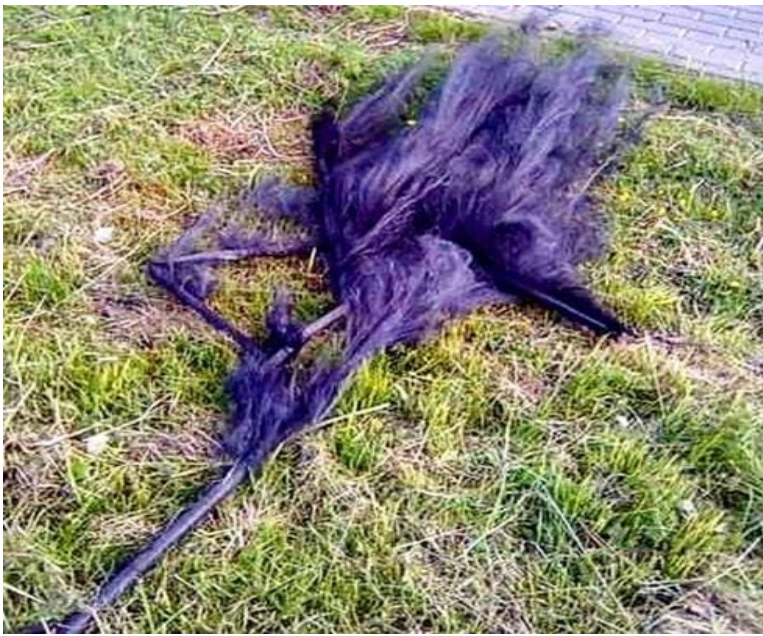
**Углепластиковая удочка,  
после воздействия  
электрического тока.**

Мало кто догадывается, что напряжение таких линий может составлять от 380 вольт до 750000 вольт. Наиболее распространены переходы через водоемы линий напряжением 10000 вольт, 110000 вольт. При таком напряжении поражения человека электрическим током может произойти не только при прикосновении к токоведущим проводам рукой или удочкой (леской), но и при приближении человека или находящегося в его руках предмета (удочки, лески, подсачека и т.д.) на недопустимое расстояние, которое составляет для линий 10000 вольт – 0,6 м, 110000 вольт – 1 м. Не стоит забывать, что проводимость углепластиковой удочки сопоставима с проводимостью медного провода!
